ISTITUTO SUPERIORE G.A.GIOBERT

Anno Scolastico 2018/2019

Fiaba 7° ED. Progetto Nazionale  
"I futuri geometri che progettano l'accessibilità"  
COMUNE DI ASTI  
RISTRUTTURAZIONE PORZIONE EDIFICIO PUBBLICO  
SEDE DELL'ASSOCIAZIONE MISSIONE AUTISMO

Tavola 01 RILIEVO

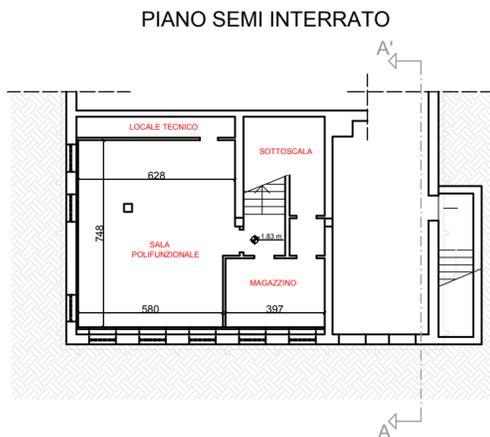
Ambiente	Superficie vano netto	Superficie inestrate	Verifica congruità	
Locale tecnico	43.83	6.40	5.48	VERIFICATO
Sala polifunzionale	45.82	4.20	5.73	NON VERIFICATO
Magazzino	10.95	1.40	1.37	VERIFICATO

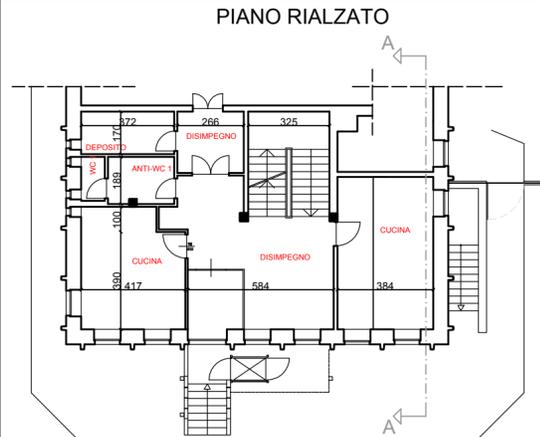
Ambiente	Superficie vano netto	Superficie inestrate	Sup. fin. interna (I.S.)	Verifica congruità
Cucina 1	19.27	4.95	2.40	VERIFICATO
Cucina 2	24.60	5.85	3.07	VERIFICATO
WC 1	1.87	0.90	0.21	VERIFICATO
Anti WC 1	3.94	0.00	0.50	areazione forzata
Deposito	8.33	0.45	0.79	NON VERIFICATO
Disimpegno	6.52	0.00	0.82	areazione forzata

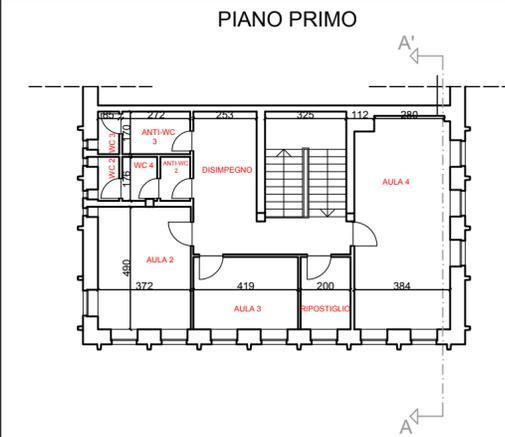
Ambiente	Superficie vano netto	Superficie inestrate	Sup. fin. interna (I.S.)	Verifica congruità
Aula 2	18.23	4.50	2.28	VERIFICATO
Aula 3	12.15	3.00	1.52	VERIFICATO
Aula 4	32.18	7.50	4.02	VERIFICATO
Ripostiglio	5.80	1.50	0.73	VERIFICATO
WC 2	1.50	0.90	0.19	VERIFICATO
WC 3	1.45	0.45	0.18	VERIFICATO
WC 4	2.46	0.00	0.31	areazione forzata
Anti WC 2	2.10	0.00	0.26	areazione forzata
Anti WC 3	4.82	0.00	0.58	areazione forzata
Disimpegno	18.46	0.00	2.43	areazione forzata
